دراسات فى
علاج وصيانة
الأخشاب الجافة

علاج وترميم
مجموعة التماثيل الخشبية التى عثر عليها بمصطبة "كاعبر"

تأليف
د. نادية لقمة

وزارة الثقافة
المجلس الأعلى للآثار

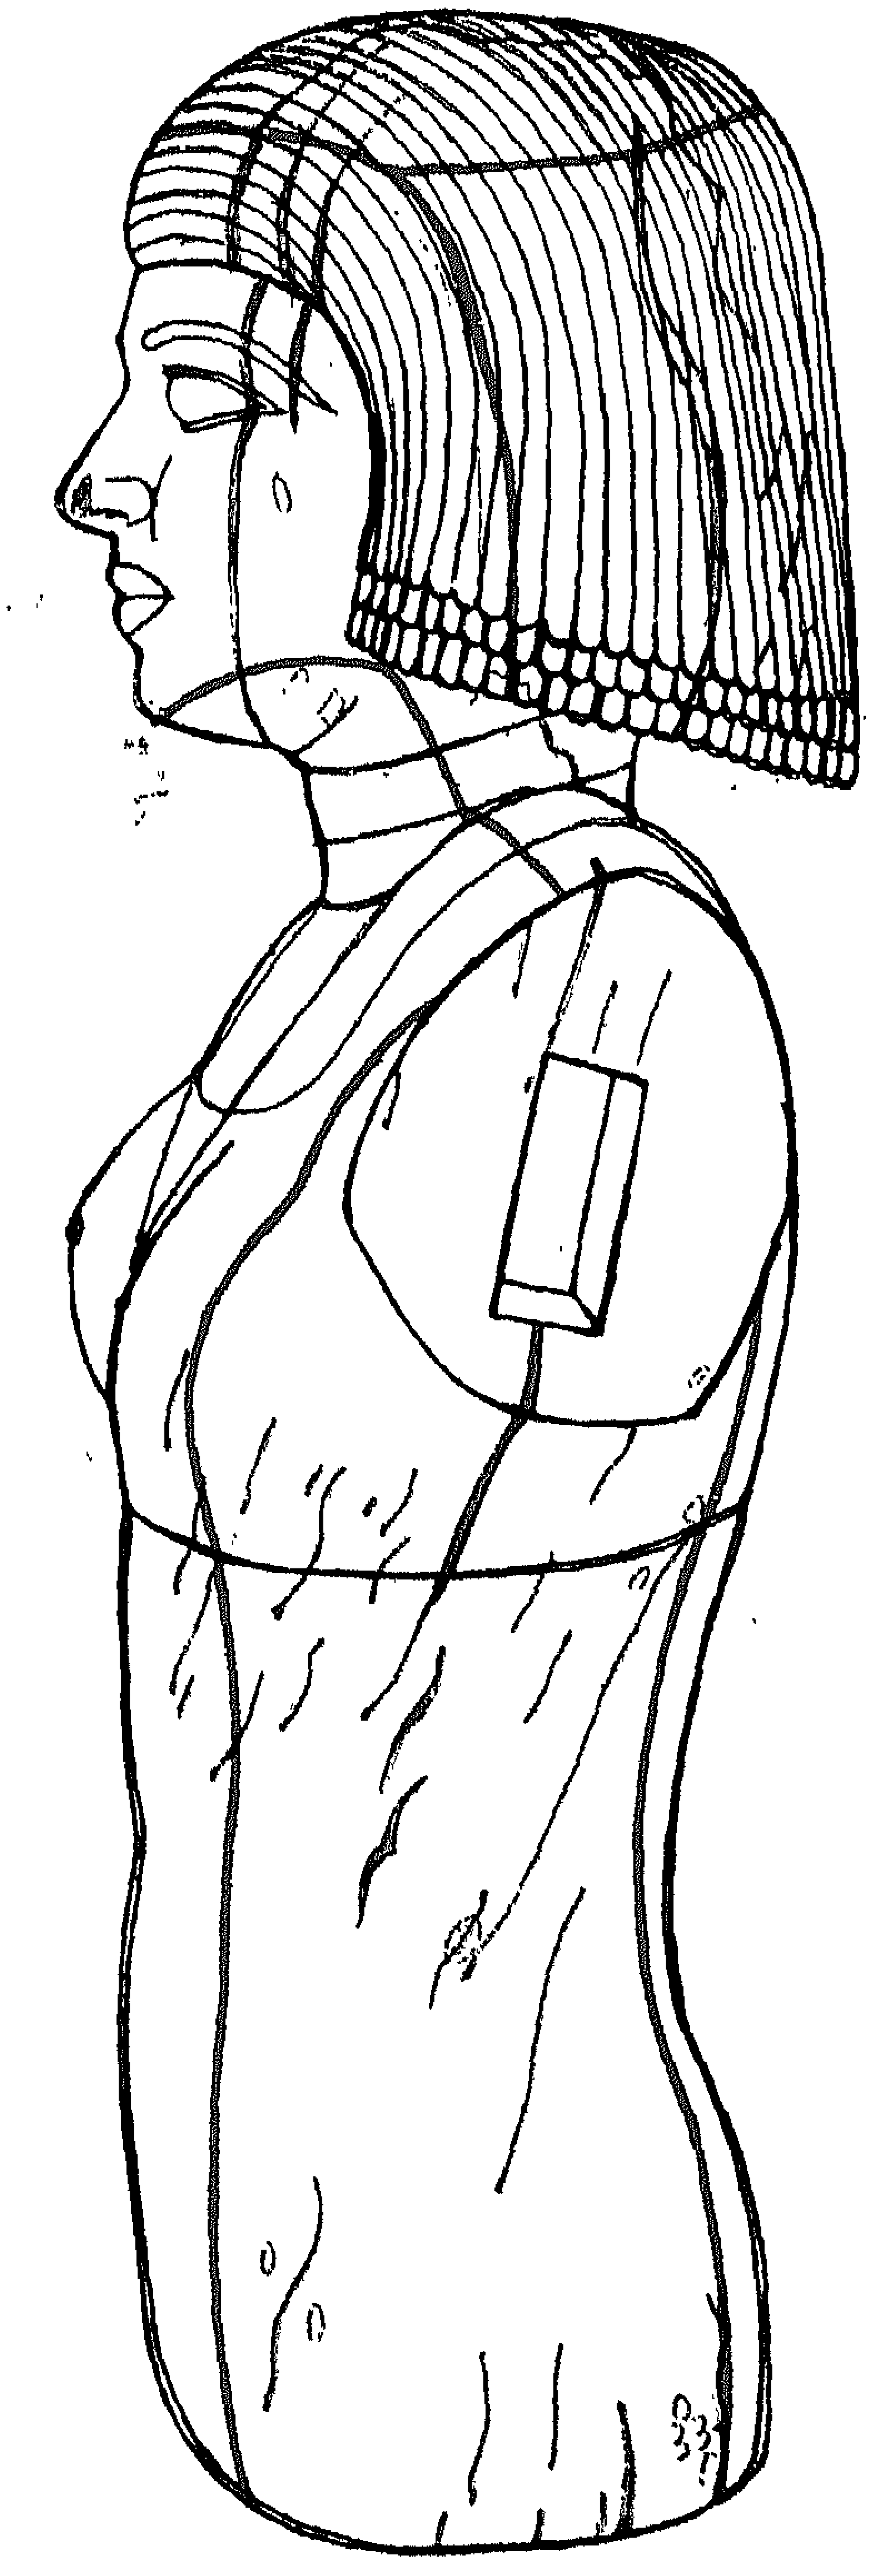
شكل رقم (١٧)

رسم تخطيطى يوضح مظاهر التلف بالجانب الأيسر لتمثال «زوجة شيخ البلد» .

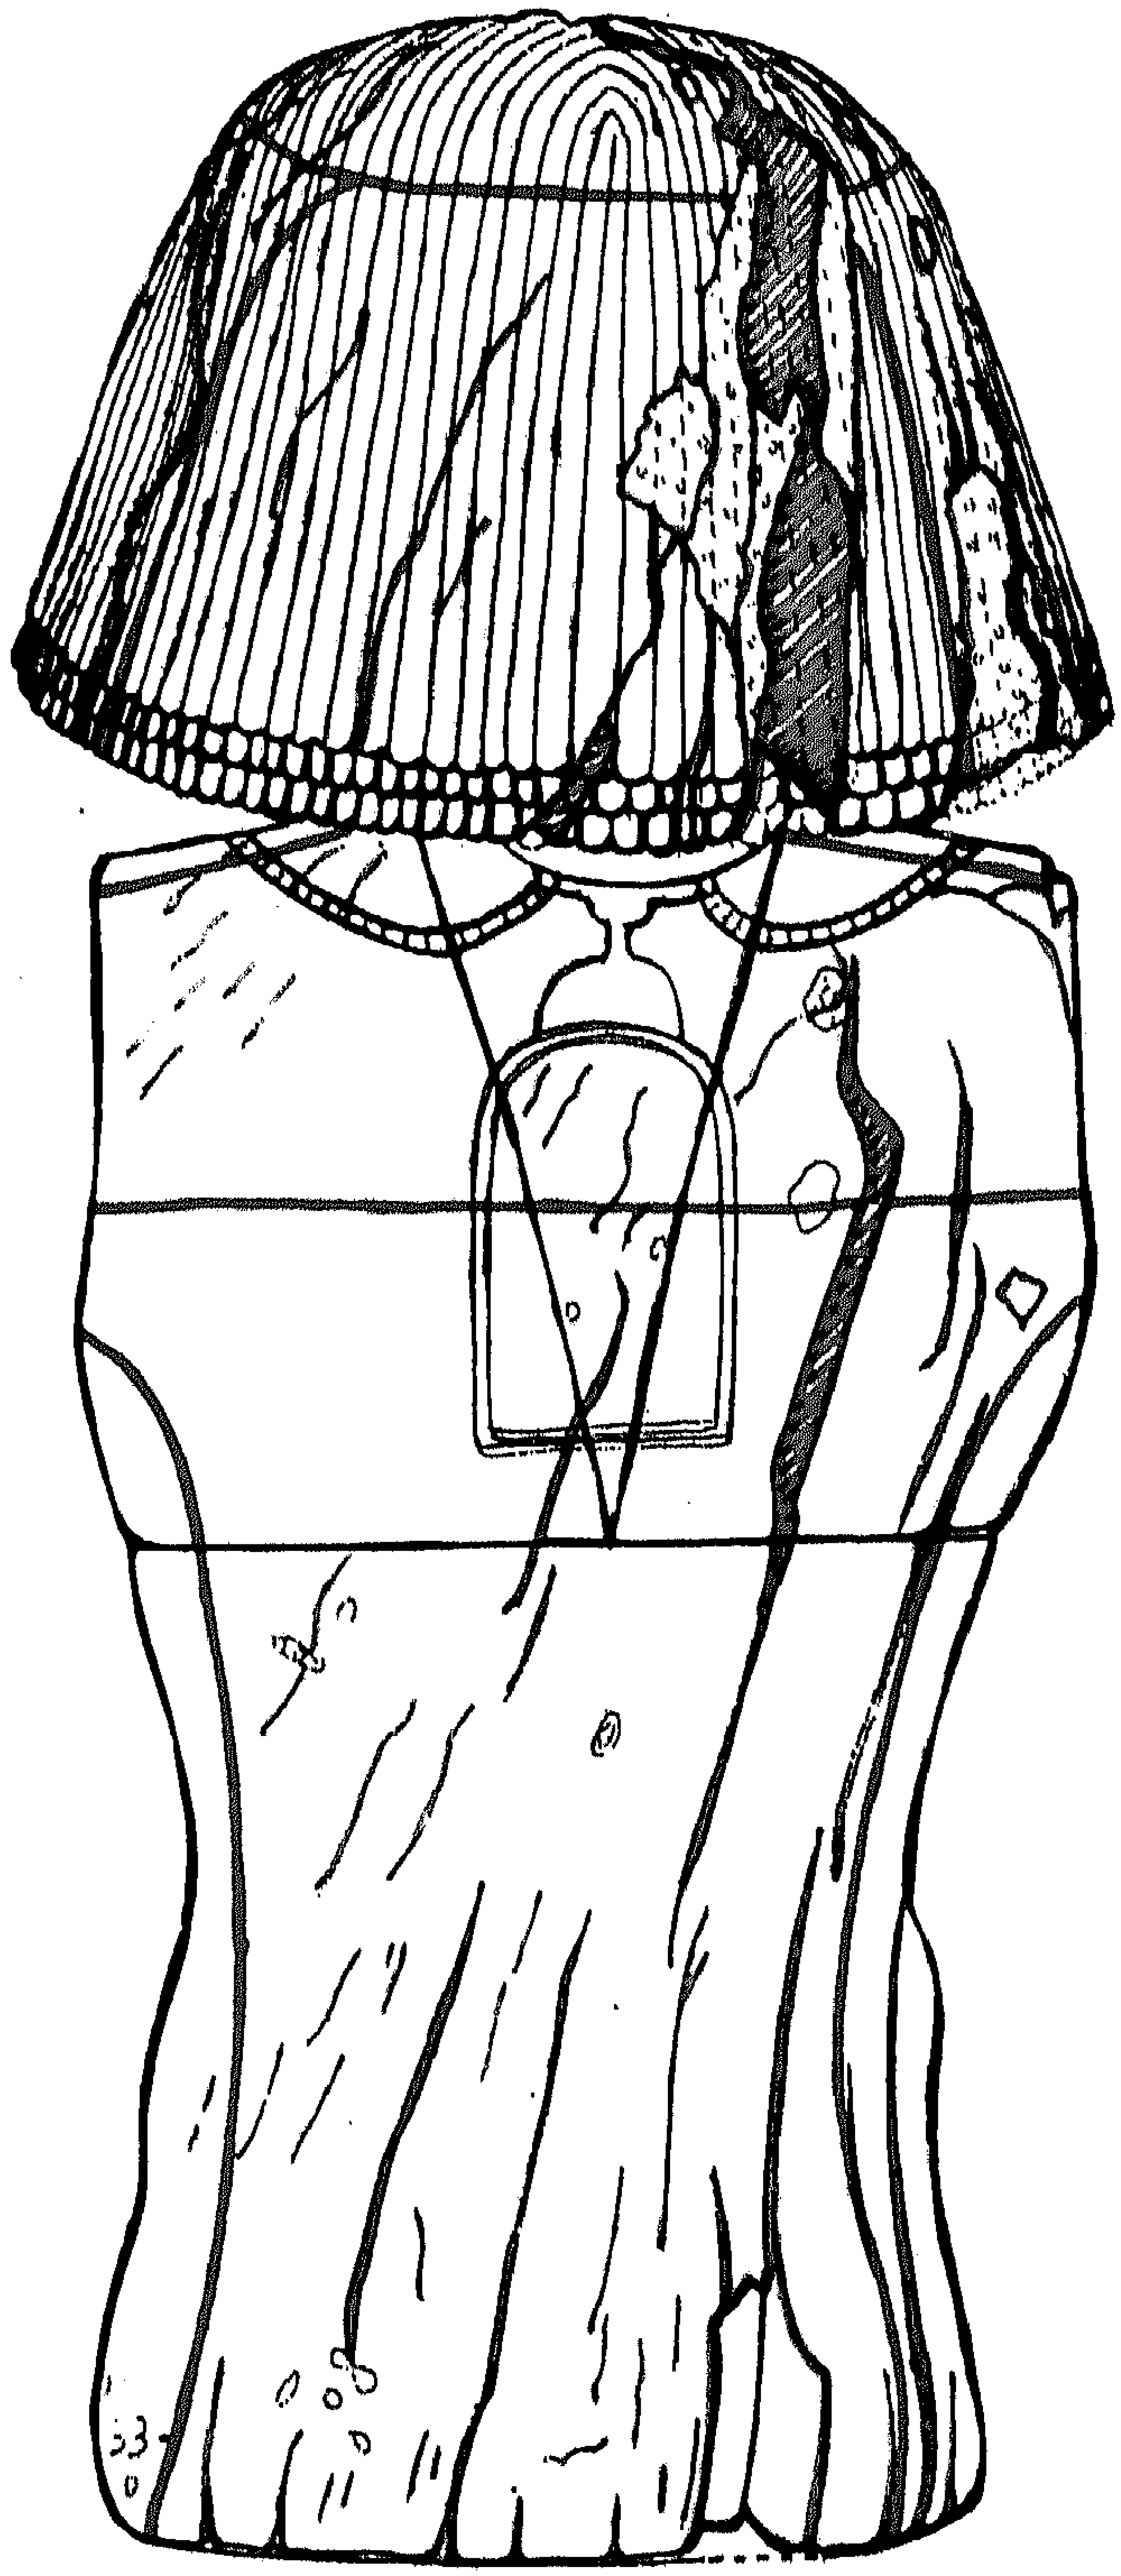
شكل رقم (١٨)

رسم تخطيطي يوضح مظاهر التلف بتمثال «زوجة شيخ البلد» من الخلف .

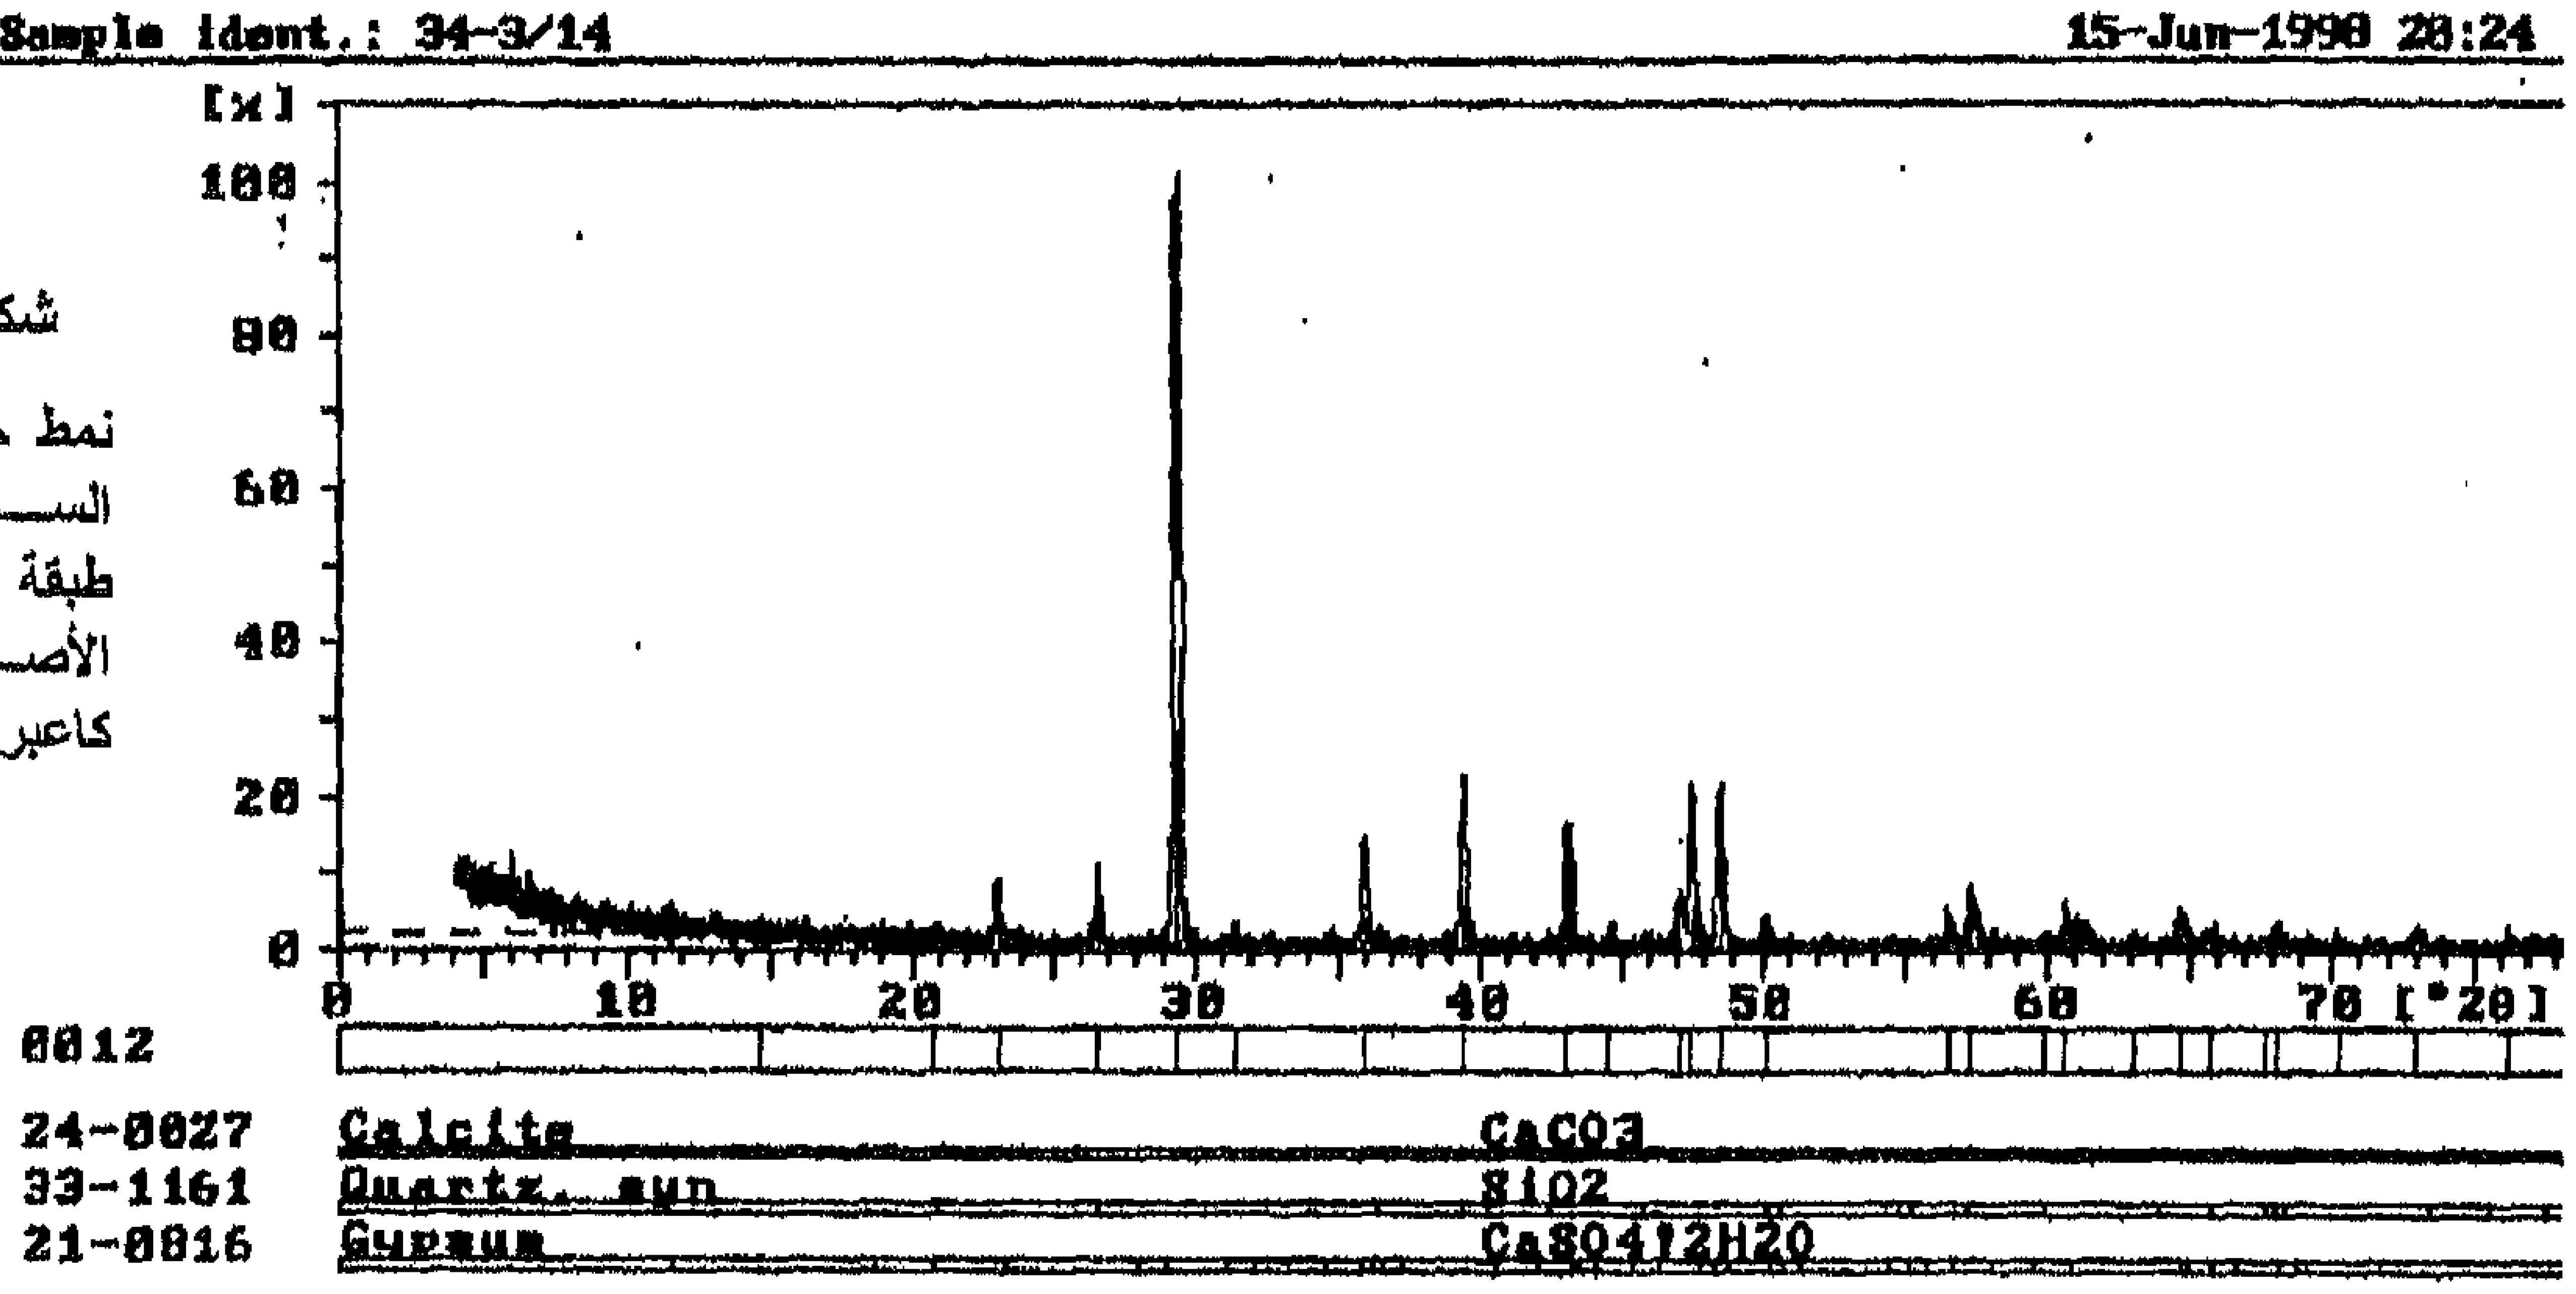
وقد تم تحليل نفس العينة بمعامل التحاليل بمتحف الفنون الجميلة ببوسطن [١] بأستخدام Fourier Transform Infrared Microspectrometry فوجد ان المكون الأساس للعينة هو الكالسيت وأن الوسيط اللاصق هو الغراء .

شكل (١٩)
نمط حيود الأشعة السينية لعينة طبقة المعجون الأصلى بتمثال كاعبر.

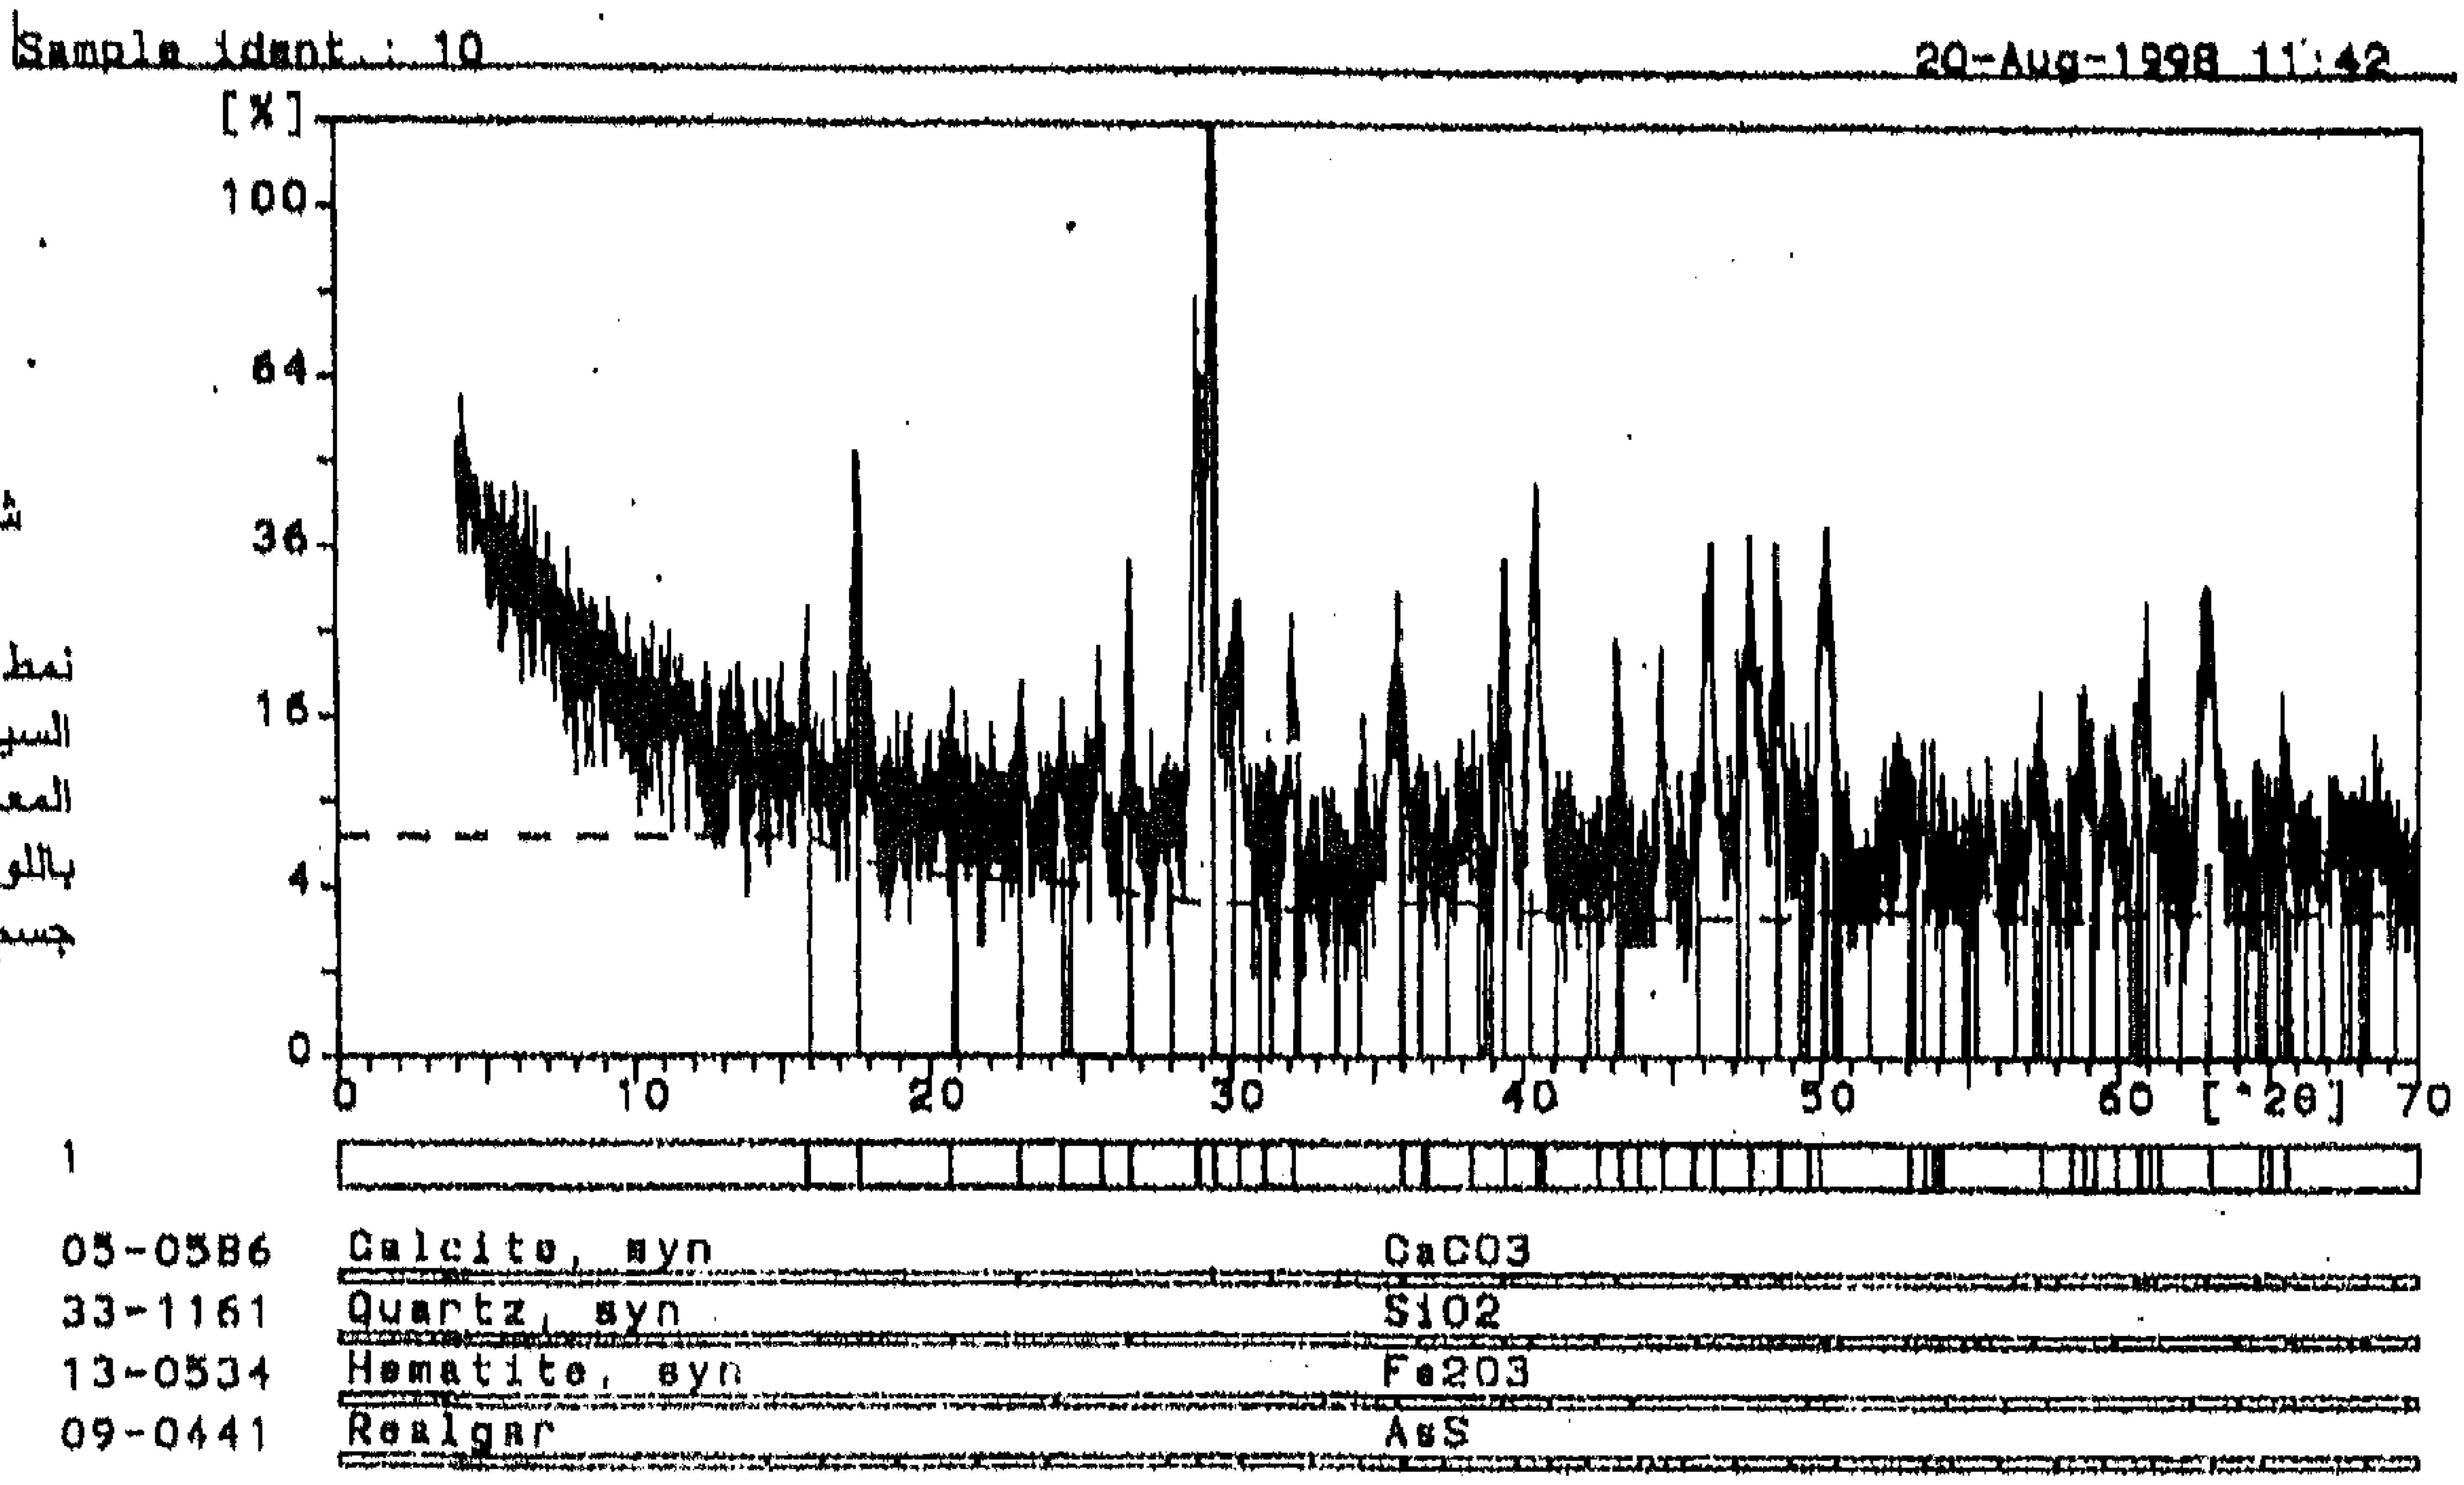
شكل(٢٠-أ)

نمط حيود الأشعة السينية لعينة طبقة المعجون الملون باللون البرتقالى من جسم تمثال كاعبر.

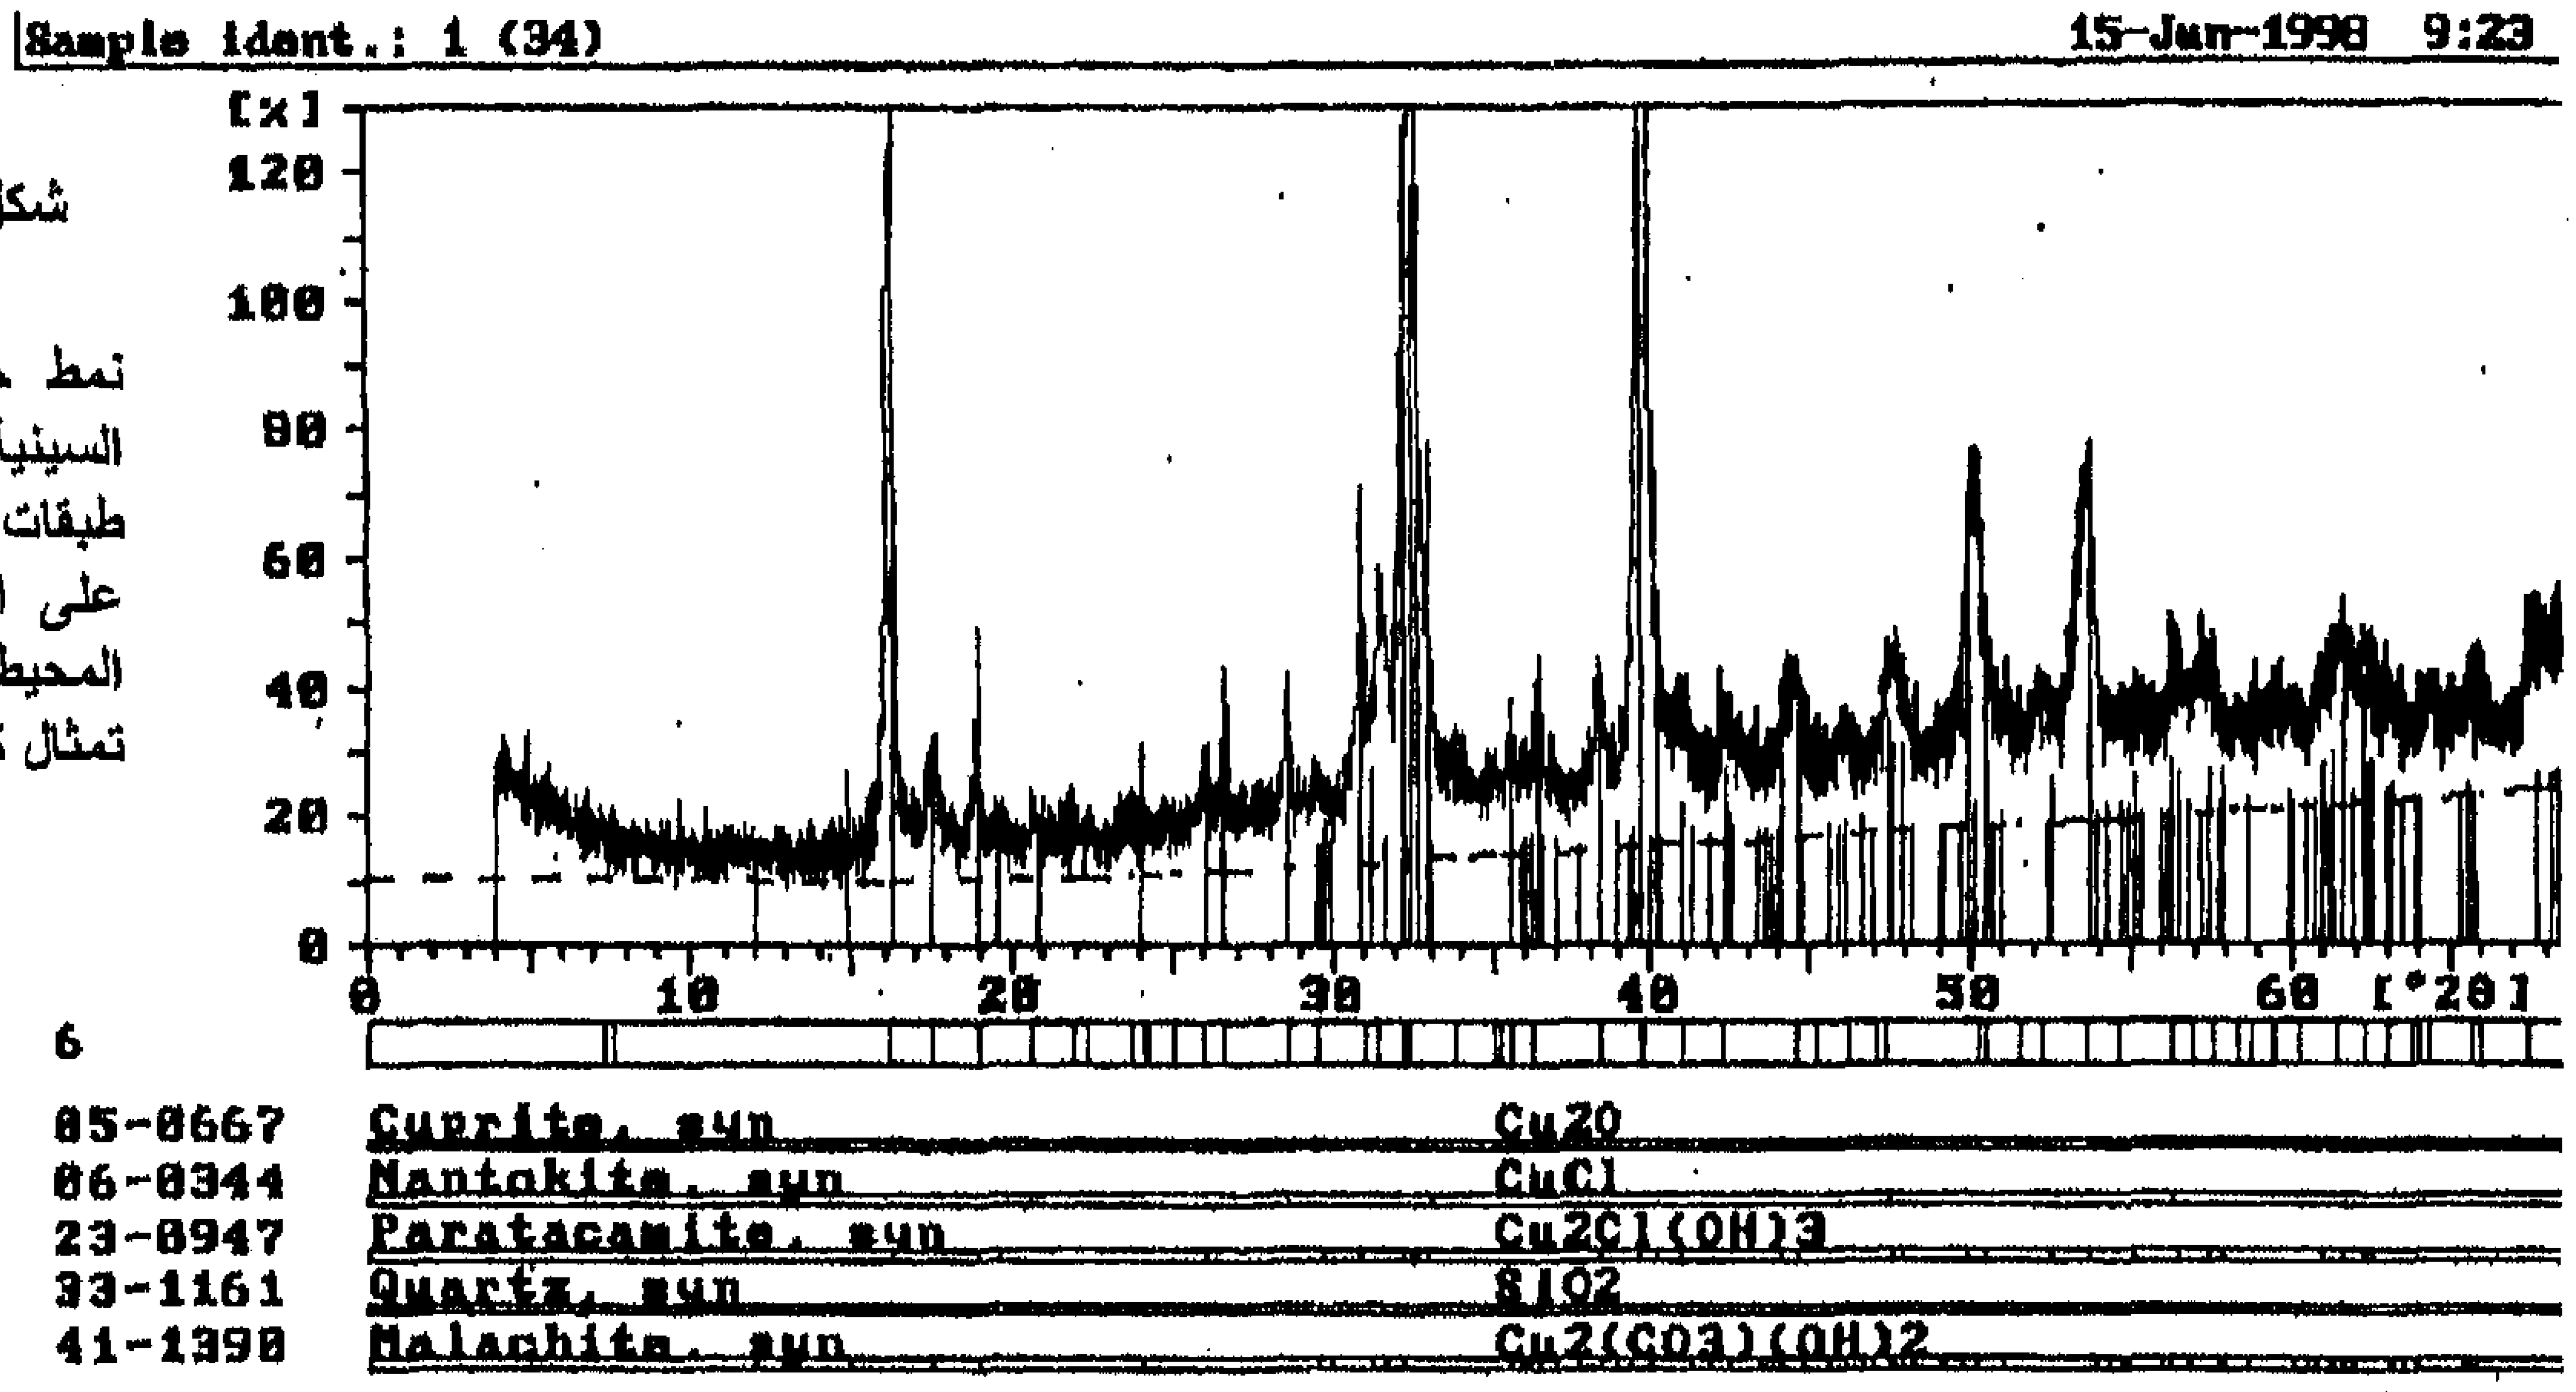
شكل(٢١)

* بارأتاكاميت Paratacamite [$Cu_2Cl(OH)_3$] بصورة رئيسية .
* كوبريت Cuprite [Cu_2O] .
* نانتوكيت Nantokite [Cu Cl .
* كوارتز Quarty [SiO_2] .
* ملاكيت Malacite [$Cu_2(Co_3)(OH_2)$] .

نمط حيود الأشعة السينية لعينة من طبقات الصدأ من على الأطار المعدنى المحيط بتطعيم أعين تمثال كاعبر.

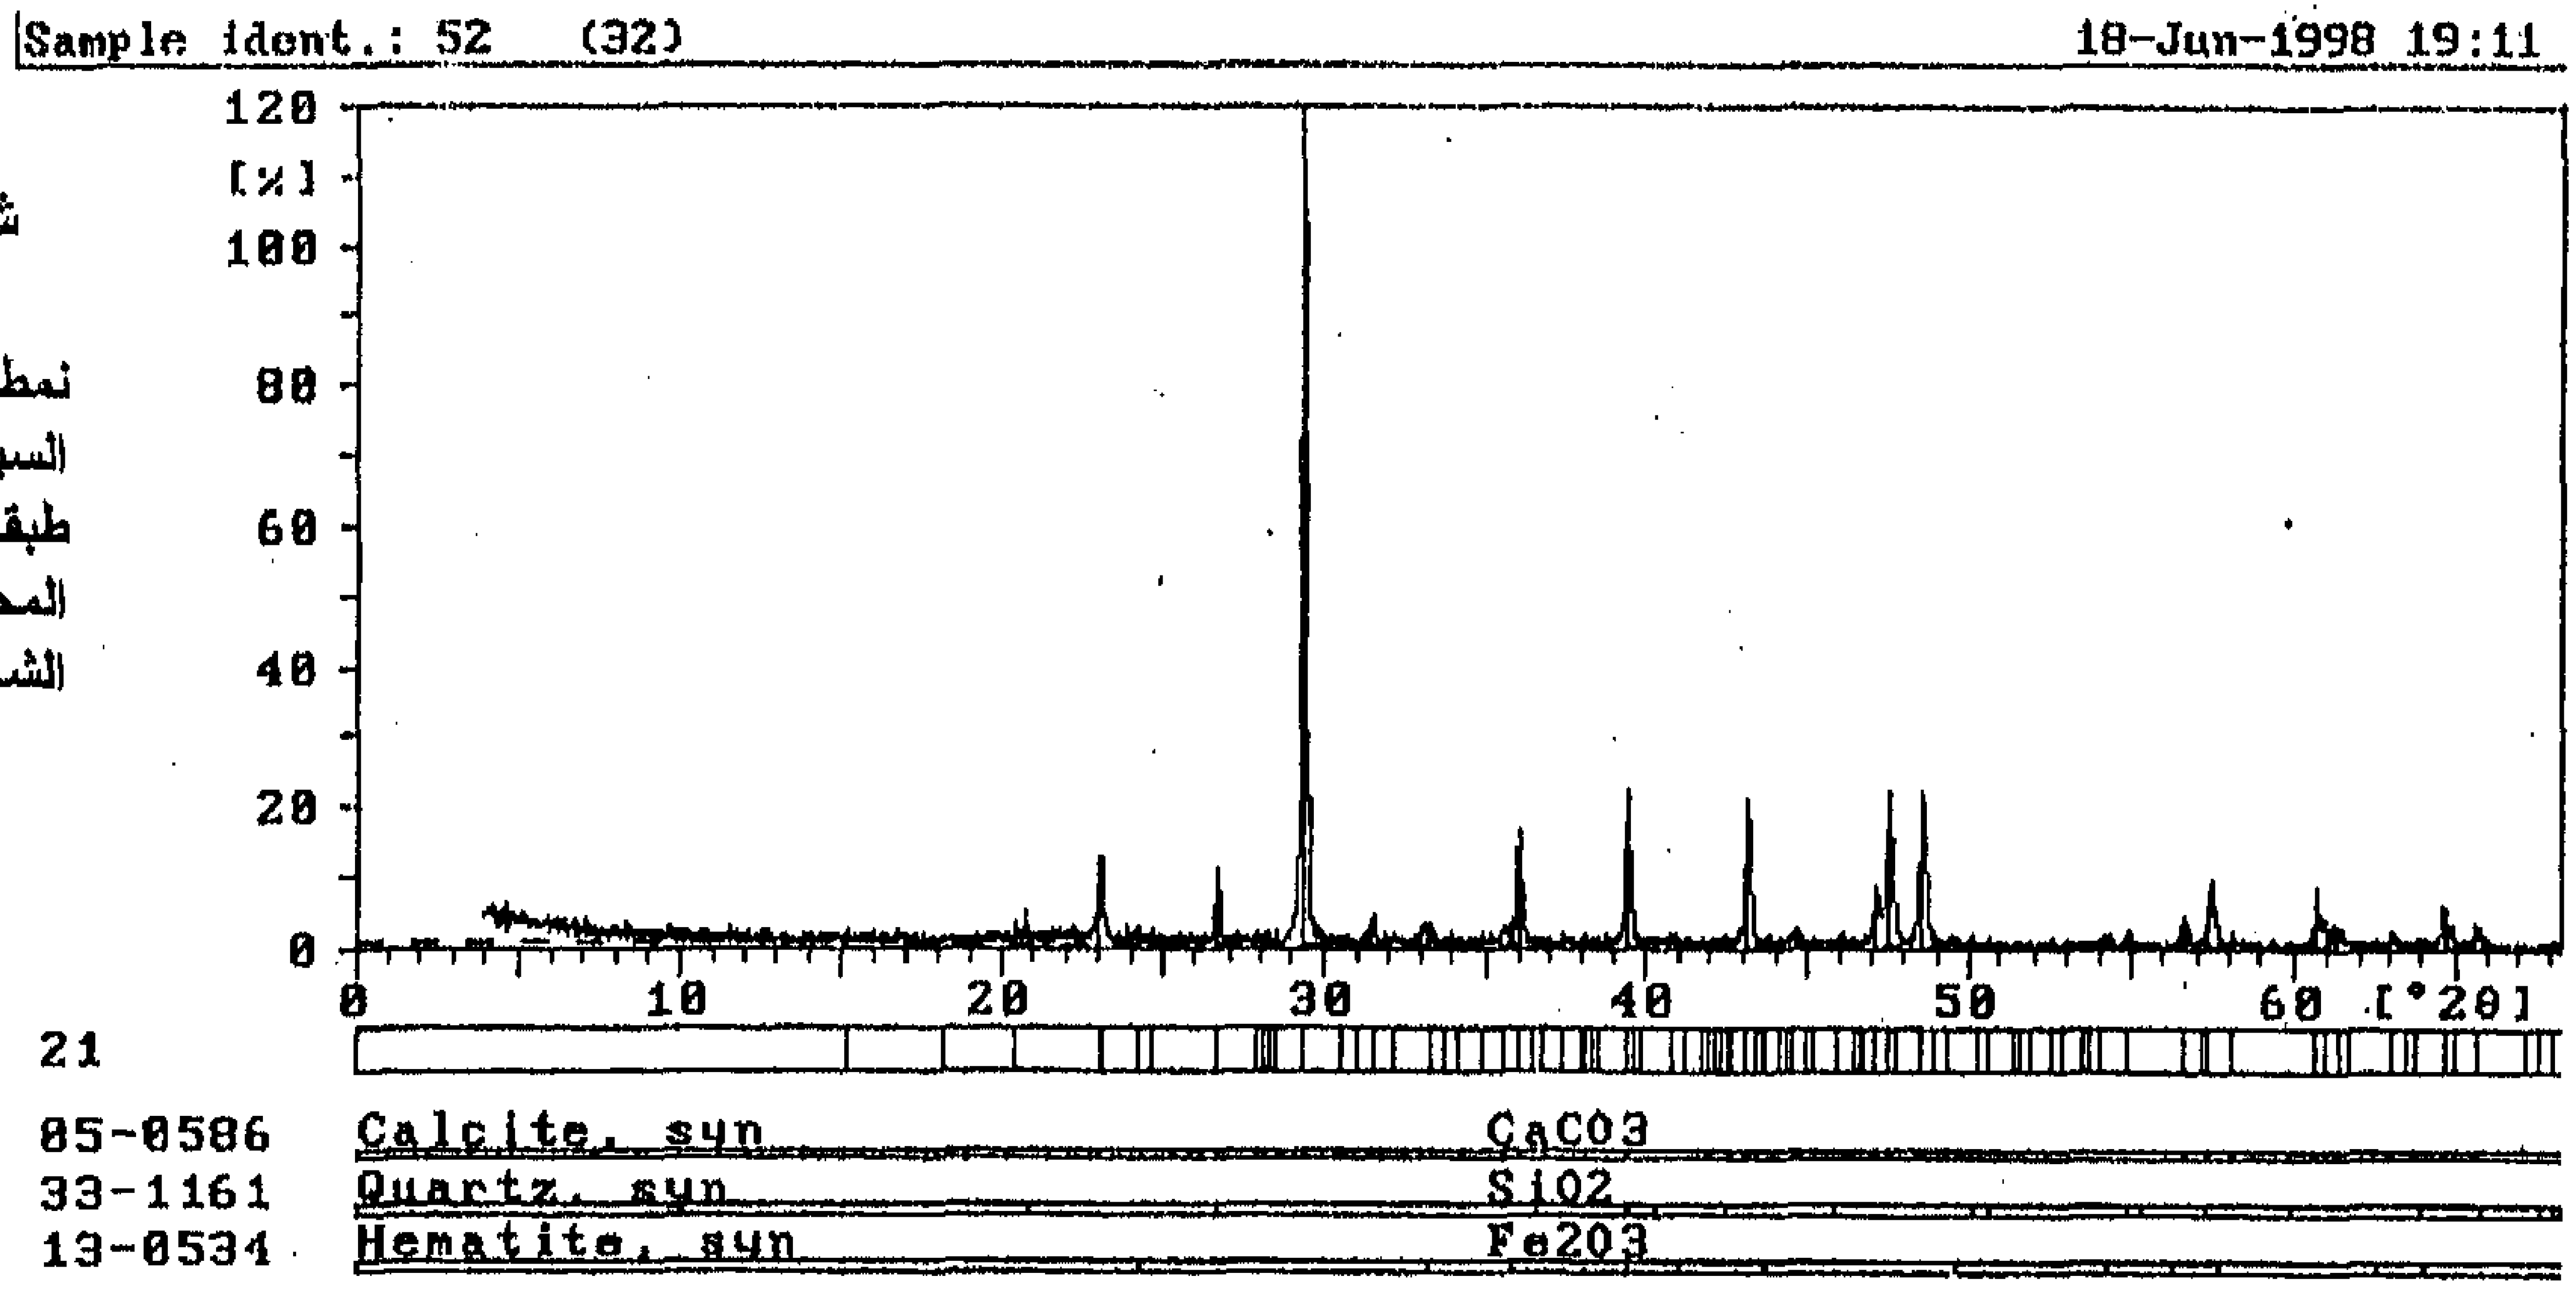
شكل(٢٢)

نمط حيود الأشعة السينية لعينة من طبقة المعجون المحمر بتمثال الشاب.

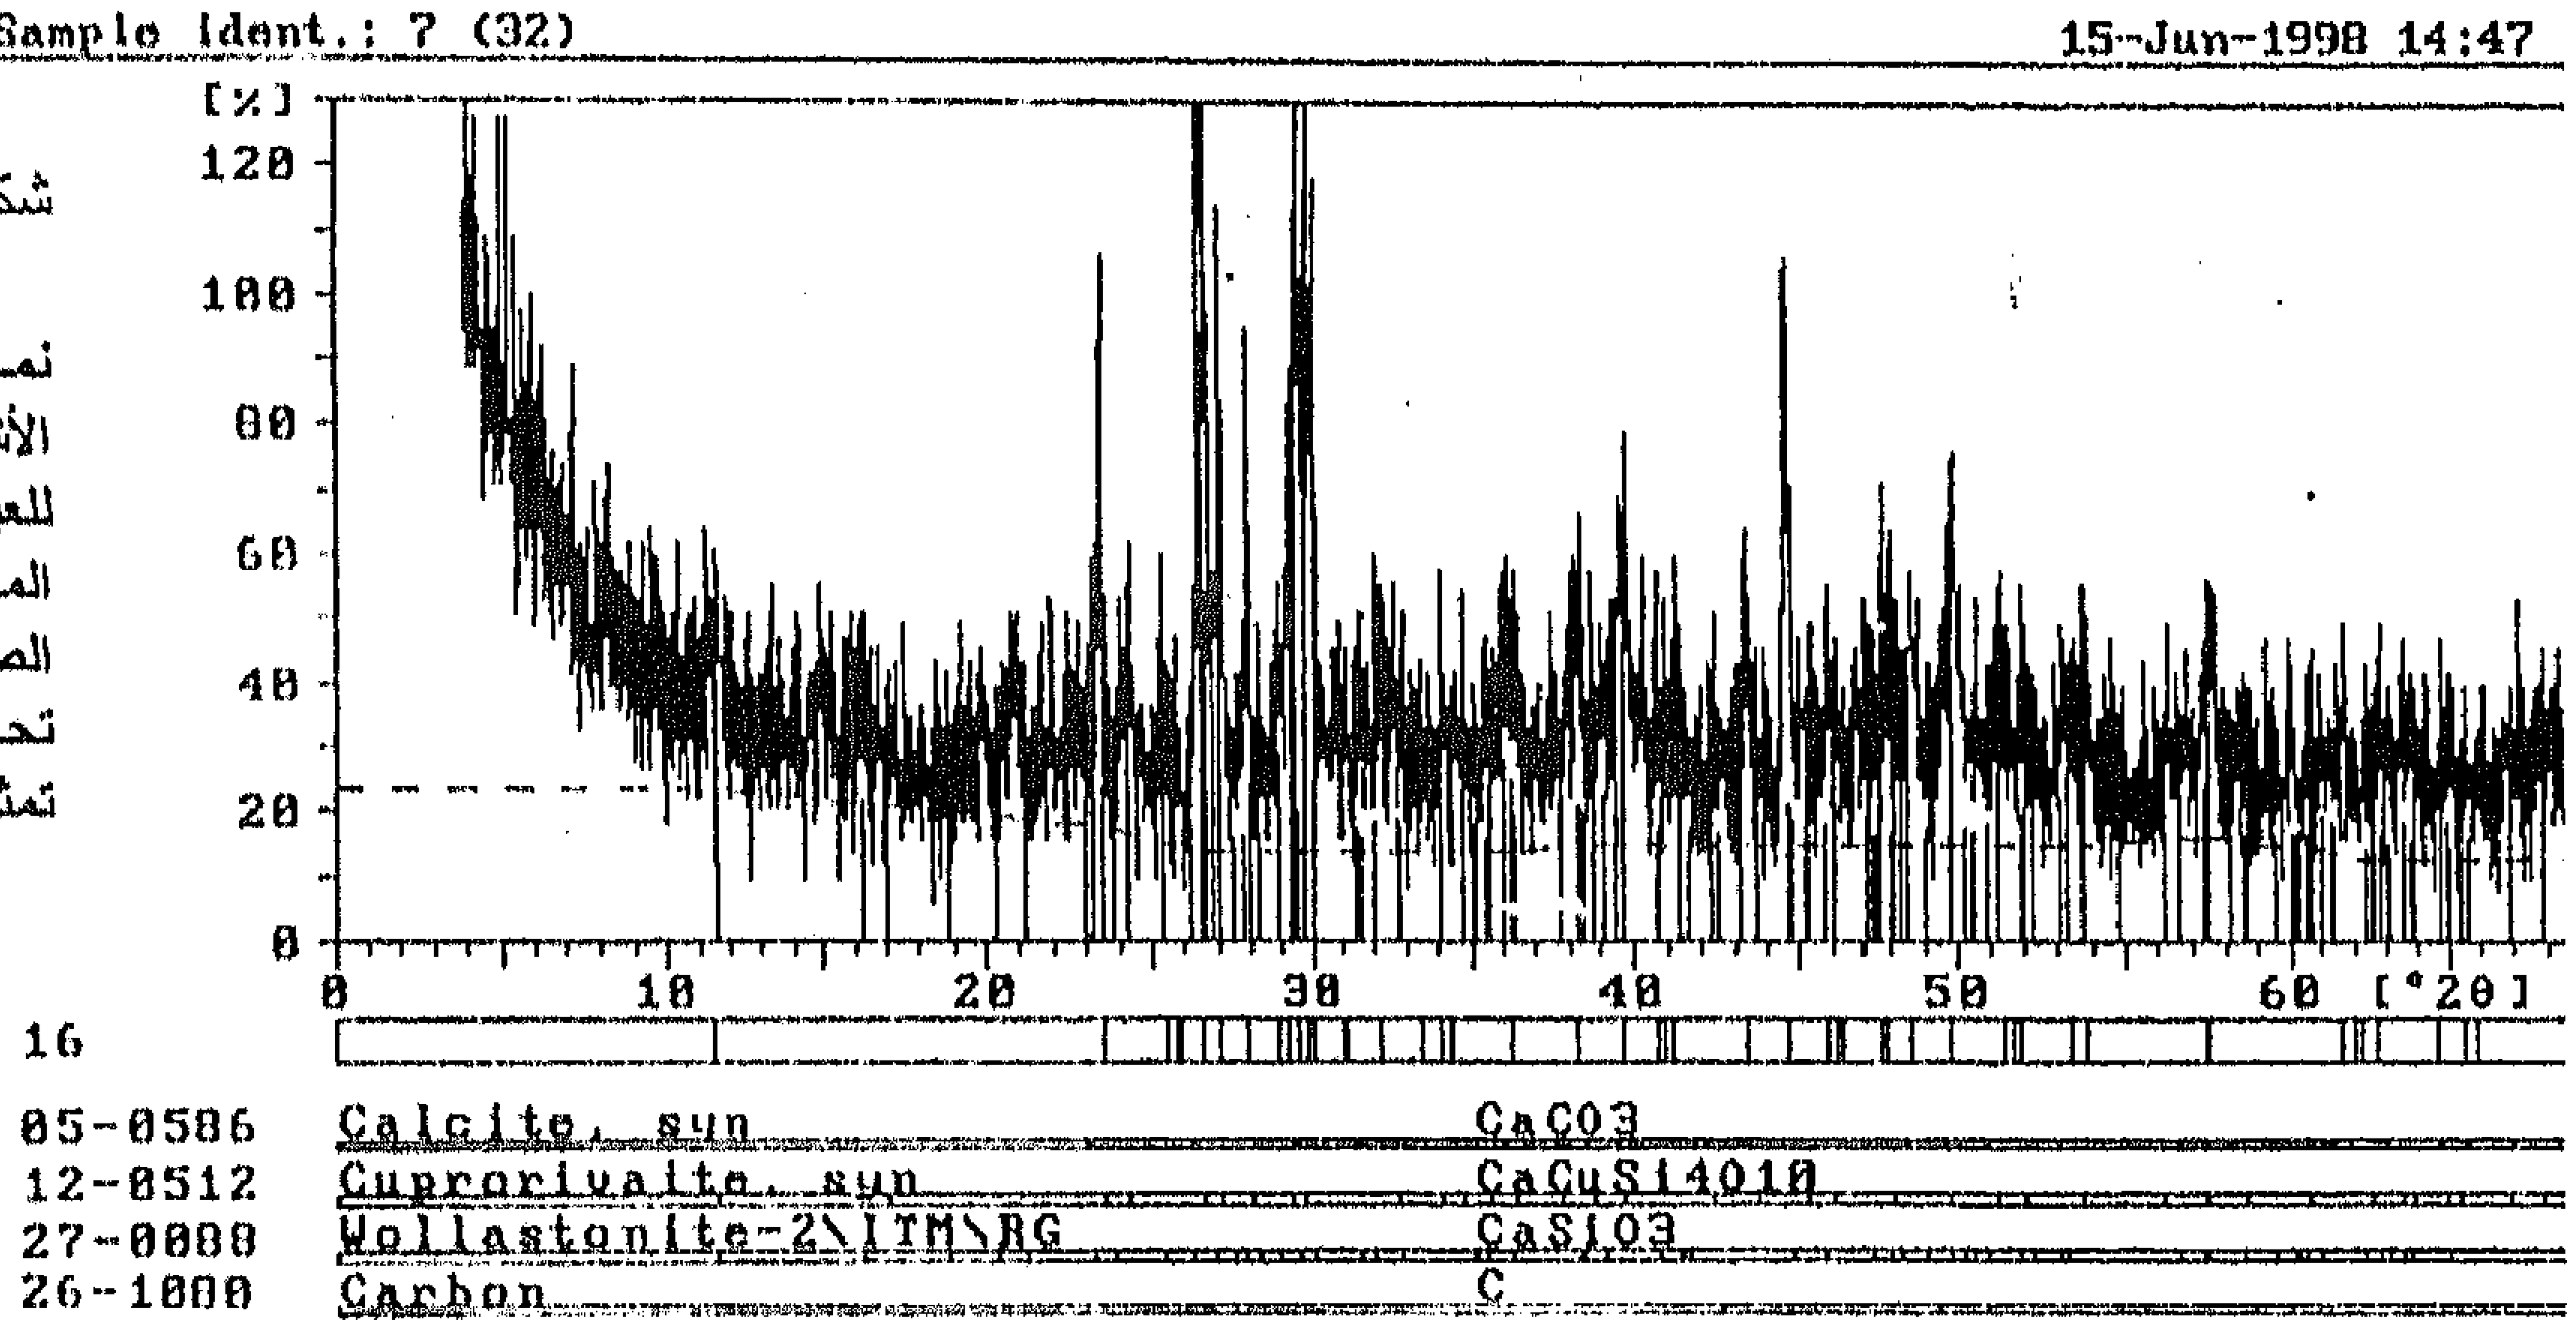
شكل(٢٣)

العينة عبارة عن طبقة ذات لون قاتم سهلة التفتت من الصدرية التى تحيط بالعنق وبفحصها بأستخدام الأستريوميكروسكوب لوحظ وجود أجزاء تميل للون الأزرق المخضر

نمط حيود الأشعة السينية للعينة المأخوذة من الصدرية التى تحيط عنق تمثال الشاب.
